# VENKOVSKÁ ARCHITEKTURA: REGION KRASLICKO

## MOŽNOSTI A RIZIKA STAVEBNÍCH ÚPRAV OBVODOVÝCH PLÁŠŤŮ STAVEB

Ing. arch. Dominika Výšková; Ústav stavitelství II  
Školitel: doc. Ing. Daniela Bošová, Ph.D.  
Školitel specialista: Ing. Michaela Kostecká, Ph.D.

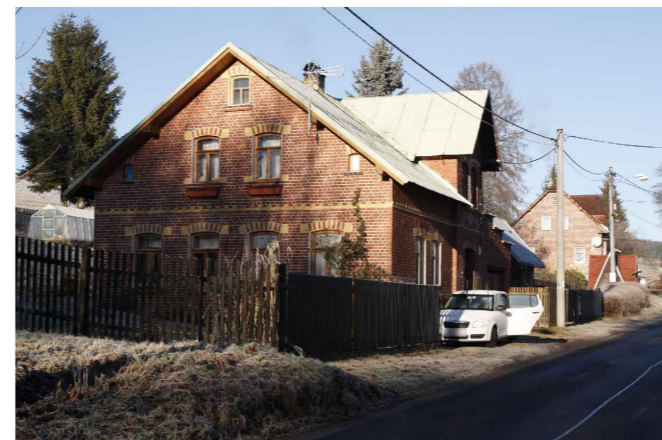
Obr. 1: Dům č. ev. 105 v roce 2023, Bublava. Jedná se o rodinný dům z rezných cíhel patrně z počátku 20. století. Režné zdvo vyvolává charakteristický výraz domu v tomto regionu. Červené režné zdvo bylo použito v kombinaci se žlutými cihlami vyzrazující ostění oken a patrovou římsu. VÝŠKOVÁ, Dominika (fotograf), 2016. Vlastní archiv autora.

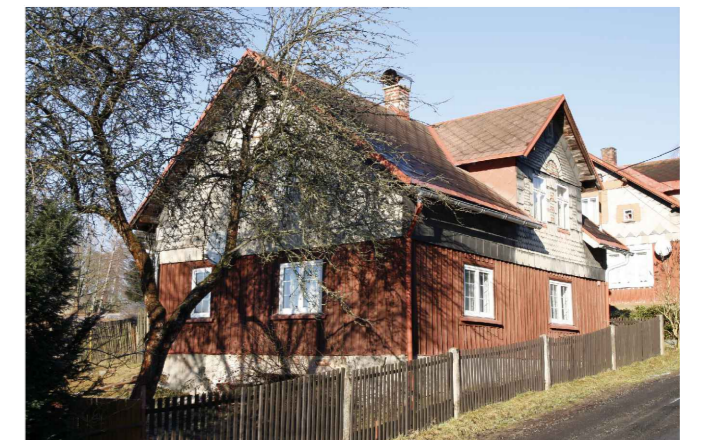
Obr. 5: Dům č. p. 505 v roce 2016, Bublava. Přízemí dvoupatrového rodinného domu je obloženo ještě původním svislým přísným bedněním s krycími listy. Patro má ornamentně vykládané eternitové šablony v duchu německého Heimatstilu. VÝŠKOVÁ, Dominika (fotograf), 2016. Vlastní archiv autora.

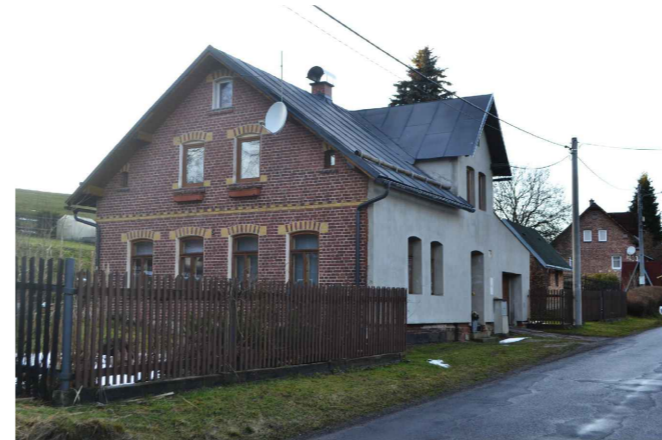
Obr. 2: Dům č. ev. 105 v roce 2023, Bublava. Na fotografii z roku 2023 vidíme stavební úpravu uliční fasády, kde se objevuje zateplení a zaniká tak charakteristický architektonický výraz domu. VÝŠKOVÁ, Dominika (fotograf), 2023. Vlastní archiv autora.

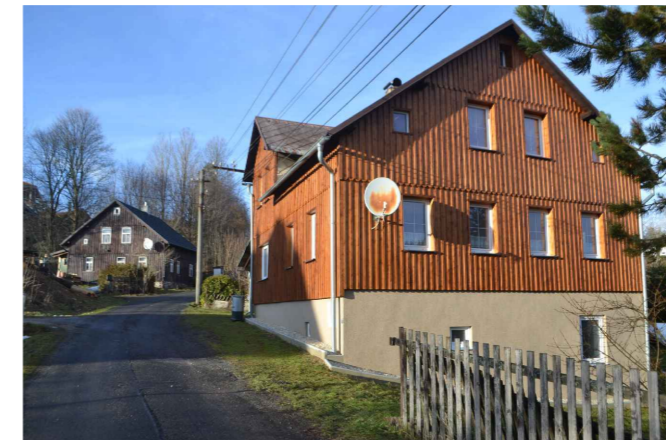
Obr. 4: Dům č. p. 425 v roce 2023, Bublava. Objekt má vyměněné svíslé dřevěné bednění s krycími listy. Rozestupy mezi krycími listy jsou kratší a jejich rozložení je pravidelné. Jak dřevěné obložení, tak pozadí prodláží změnu barevnosti. VÝŠKOVÁ, Dominika (fotograf), 2023. Vlastní archiv autora.

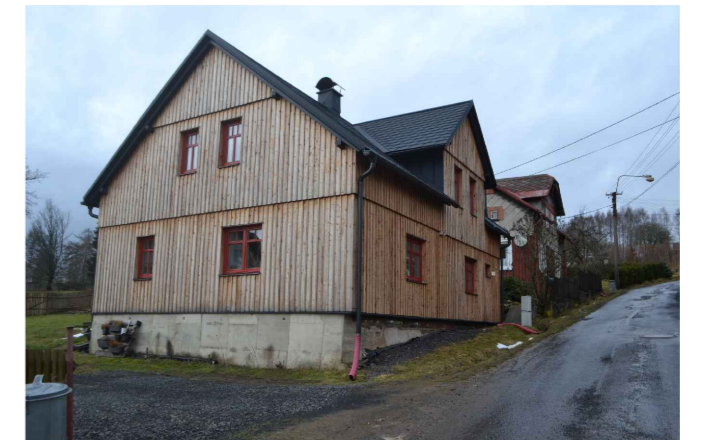
Obr. 6: Dům č. p. 505 v roce 2023, Bublava. Objekt má obnovovanou fasádu stavby. Fasáda je provedena v souladu s místní tradicí svíslým bedněním a krycími listy. Ztratila se však charakteristický ornamentální prvek obložení eternitovými šablonami, jehož existence je však sama o sobě z hlediska zdravotní závažnosti nežadoucí. VÝŠKOVÁ, Dominika (fotograf), 2023. Vlastní archiv autora.

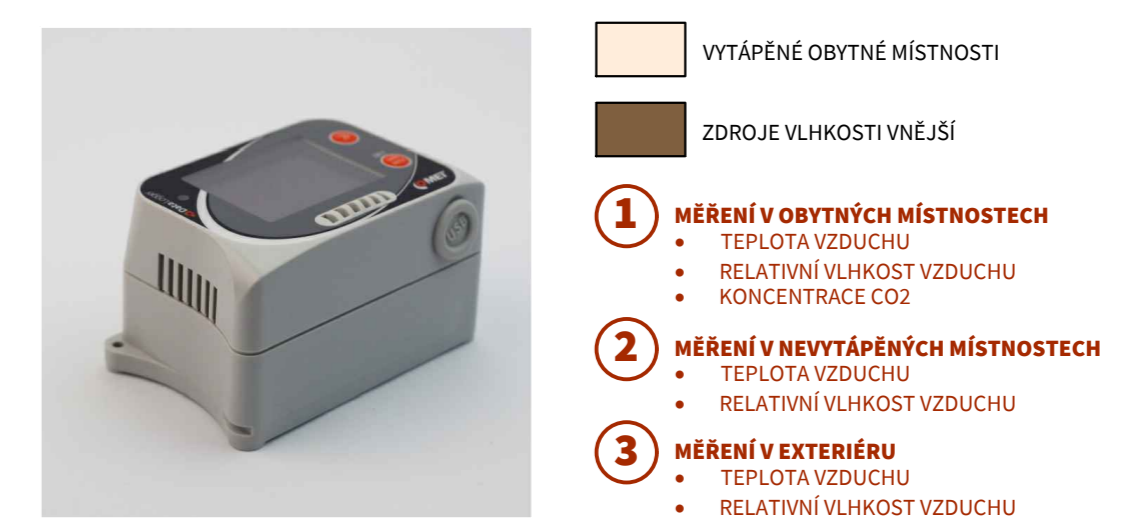
Obr. 9: Záznamník teploty, vlhkosti a CO<sub>2</sub> s vestavěnými čidly Comet U3430. (napravo)  
In: www.cometsystem.cz [online]. [cit. 1.09.2023].  
Dostupné z: https://www.cometsystem.cz/produkty/zaznamnik-teploty-vlhkosti-a-co2-s-vestavenymi-cidly/reg-u3430

- Měření vnitřního mikroklimatu vybraného objektu [Obr. 7, 9].
- Case-study 1: objekt dochovaný v autentické podobě s cílem zjištění výchozích podmínek bez stavebních úprav.
- Case-study 2: objekt procházející stavební úpravou s cílem porovnání podmínek před a po stavební úpravě.
