# Možnosti a rizika stavebních úprav obvodových plášťů staveb venkovské architektury: region Kraslicko

Ing. arch. Dominika Výšková  
Doktorský workshop 2023

FAKULTA  
ARCHITEKTURY  
ČVUT V PRAZE

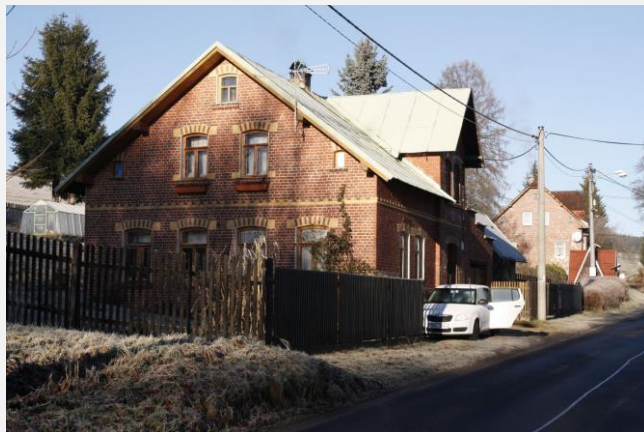
Obr. 3: Dům č. ev. 105 v roce 2016, Bublava.

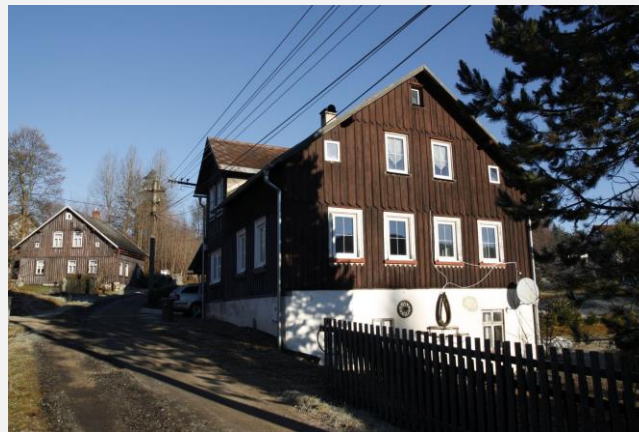
Obr. 5: Dům č. p. 425 v roce 2016, Bublava.

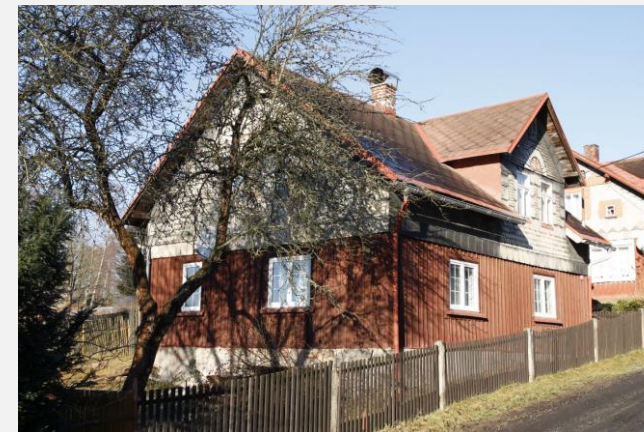
Obr. 7: Dům č. p. 505 v roce 2016, Bublava.

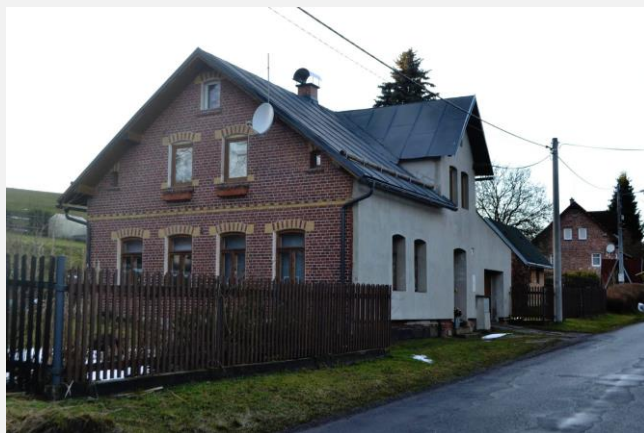
Obr. 4: Dům č. ev. 105 v roce 2023, Bublava.

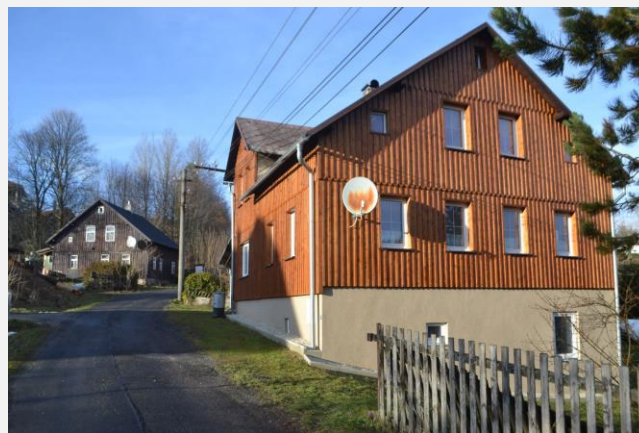
Obr. 6: Dům č. p. 425 v roce 2023, Bublava.

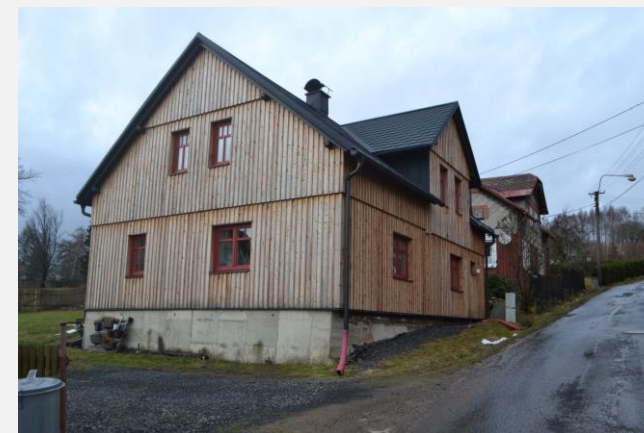
Obr. 8: Dům č. p. 505 v roce 2023, Bublava.

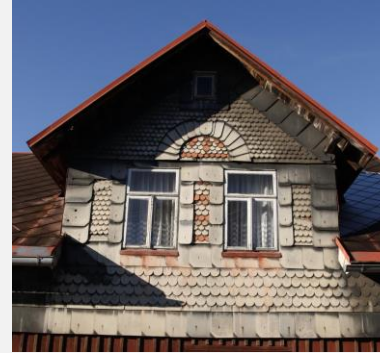
Obr. 9:  
Detail štítu domu č. p. 505  
v roce 2016, Bublava (vlevo).

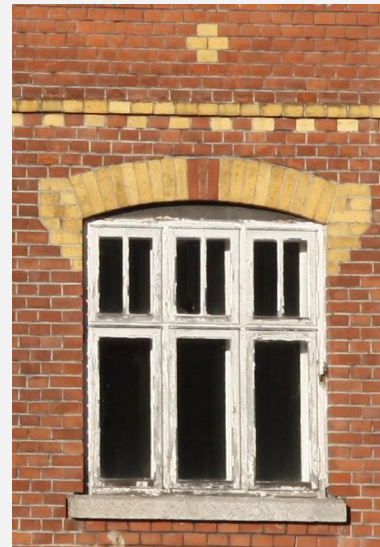
Obr. 10: Detail okna č. p. 389  
v roce 2023, Bublava (nahore).

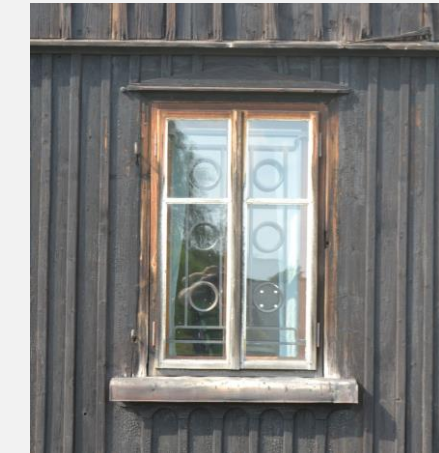
Obr. 11: Detail okna č. p. 545  
v roce 2016, Bublava (vlevo).

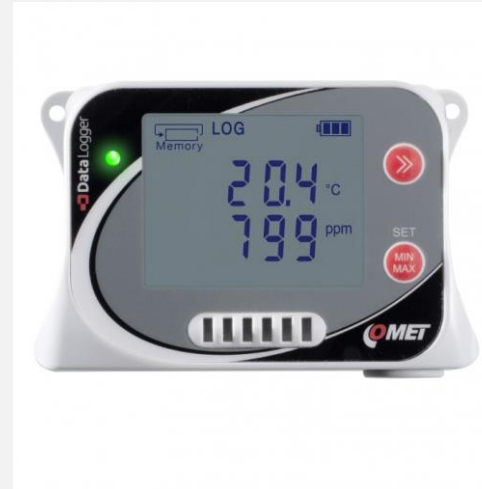
Obr. 12: Záznamník teploty, vlhkosti a CO<sub>2</sub> s vestavěnými čidly Comet U3430.

- Měření vybraných parametrů vnitřního mikroklimatu,
  - vnitřní a venkovní teplota vzduchu,
  - relativní vlhkost vzduchu,
  - koncentrace CO<sub>2</sub>,
  - případně koncentrace radonu.
- Case-study 1: objekt dochovaný v autentické podobě – zjištění výchozích podmínek bez stavebních úprav.
- Case-study 2: objekt procházející stavební úpravou - porovnání podmínek před a po stavební upravě.
